FAQ

MOTIC Digitales Mikroskop BA210

710005

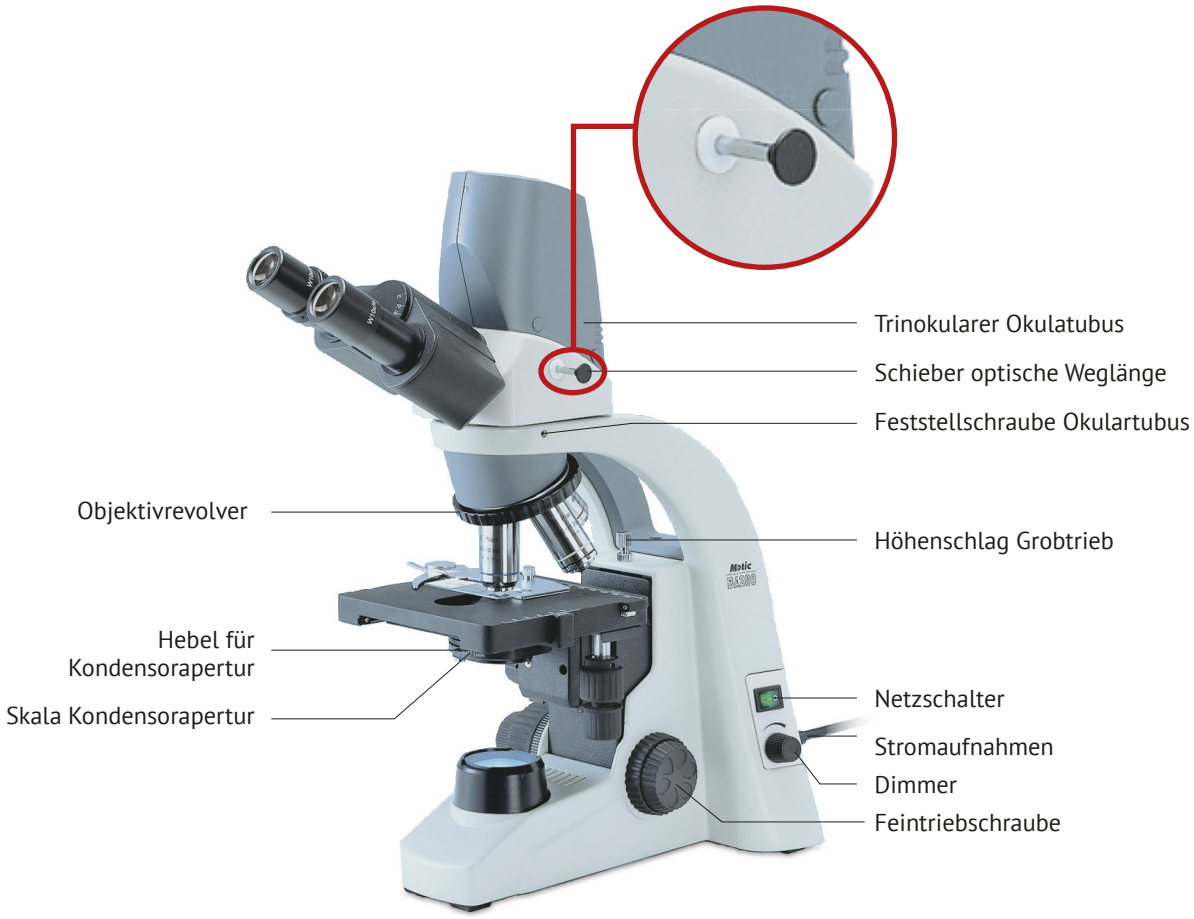
Das Mikroskop ist angeschlossen, aber wieso sehe ich kein Bild auf dem PC?

Häufig ist die Bilddarstellung durch den Schieber für die optische Weglänge („Beamsplitter“) blockiert (siehe Bild). Stellen Sie sicher, dass dieser Schieber vollständig bis zum Anschlag herausgezogen ist, um eine Bilddarstellung auf dem PC-Bildschirm zu ermöglichen. Bitte bedenken Sie, dass Sie die Lichtverhältnisse im Vergleich zum Blick durch das Okular ggf. nachregulieren müssen.
